Întrebare

Obiectul întrebării: Facilitarea accesului din și înspre Centura București și fluidizarea traficului pe DN6, în zona orașului Bragadiru, județul Ilfov

Anexa nr. 1 – Imagini

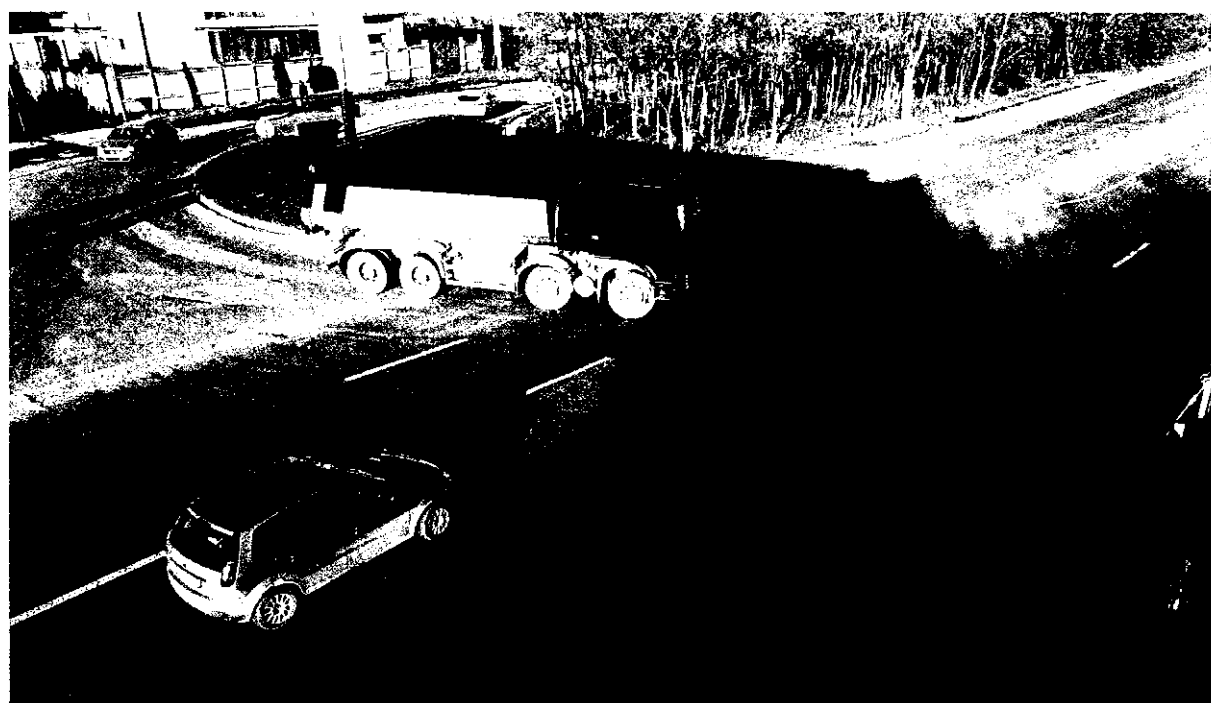
Pe drumul național DN6, în dreptul localității Bragadiru din județul Ilfov, există un pasaj rutier care traversează Calea Ferată și Centura București, cu o lungime totală de aproximativ 105.20m (4 deschideri: 22.30m+2x30.30+22.30m). Lățimea părții carosabile este de 15.10m și este încadrată de două trotuare de câte 1.90m fiecare. (Imaginea nr. 1) Pasajul dispune de o singură bretea, la nord (Imaginea nr. 2), care asigură accesul din și înspre Centura București, breteaua sudică fiind blocată.

Imaginea nr. 2 – Pasajul dispune de o singură bretea (la nord) care asigură accesul din și înspre Centura București

Soluția simplă și la îndemână ar putea fi deblocarea bretelei sudice. Astfel, funcționalitatea ambelor bretele ar asigura accesul din și înspre centură fără a bloca traficul de pe DN6.

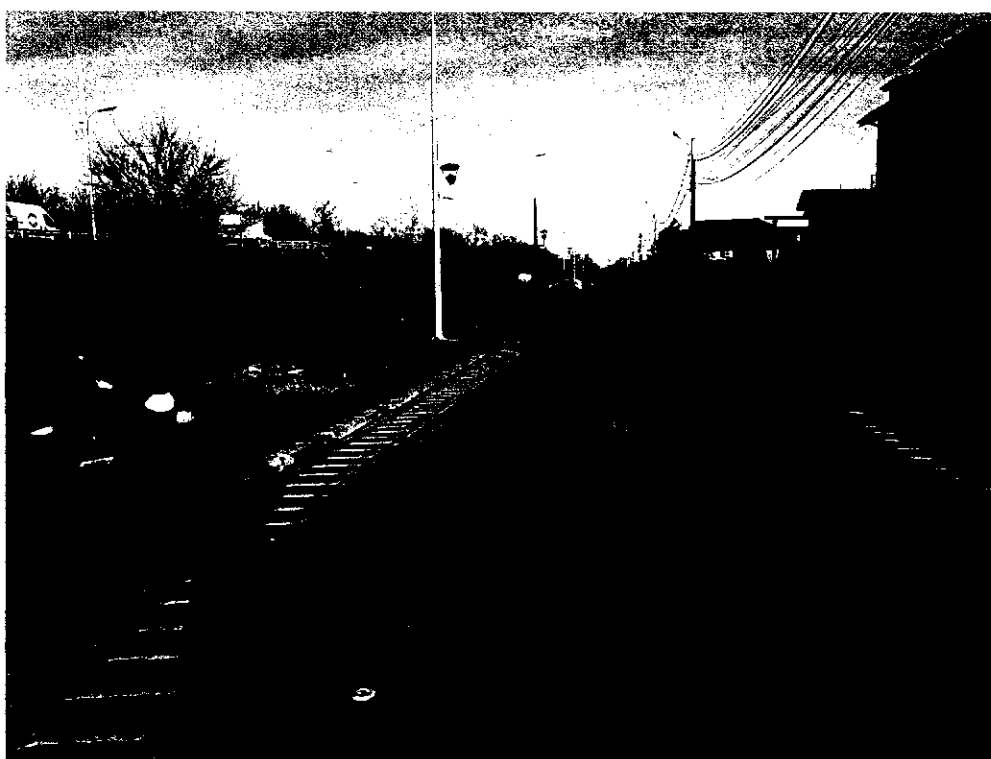
Imaginea nr. 6 - Breteaua de acces din Centură spre București blocată, vedere dinspre Bragadiru spre Centură
