JUDETUL HUNEDOARA  
PRIMARIA ORASULUI GEOAGIU

Nr. 6.117 / 02.09.2008

Referitor : Lucrari de regularizare a albiei Vaii Geoagiului

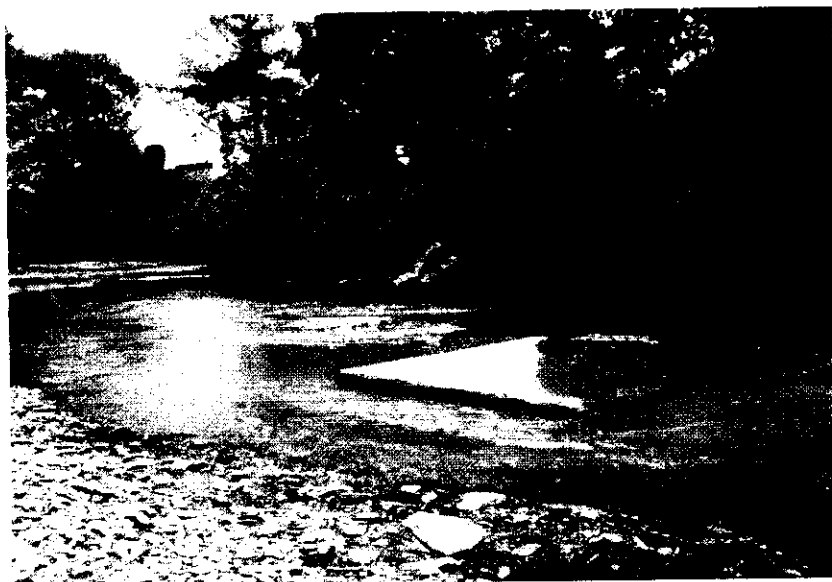
Element de beton  
deplasat de viitură
