**Comisia prezidențială pentru patrimoniul construit,  
siturile istorice și naturale**

**Patrimoniul construit și natural al României în pericol**

**Măsuri prioritare de protecție  
O ilustrare a stării de fapt**

**Palatul Cotroceni, 16 septembrie 2008**

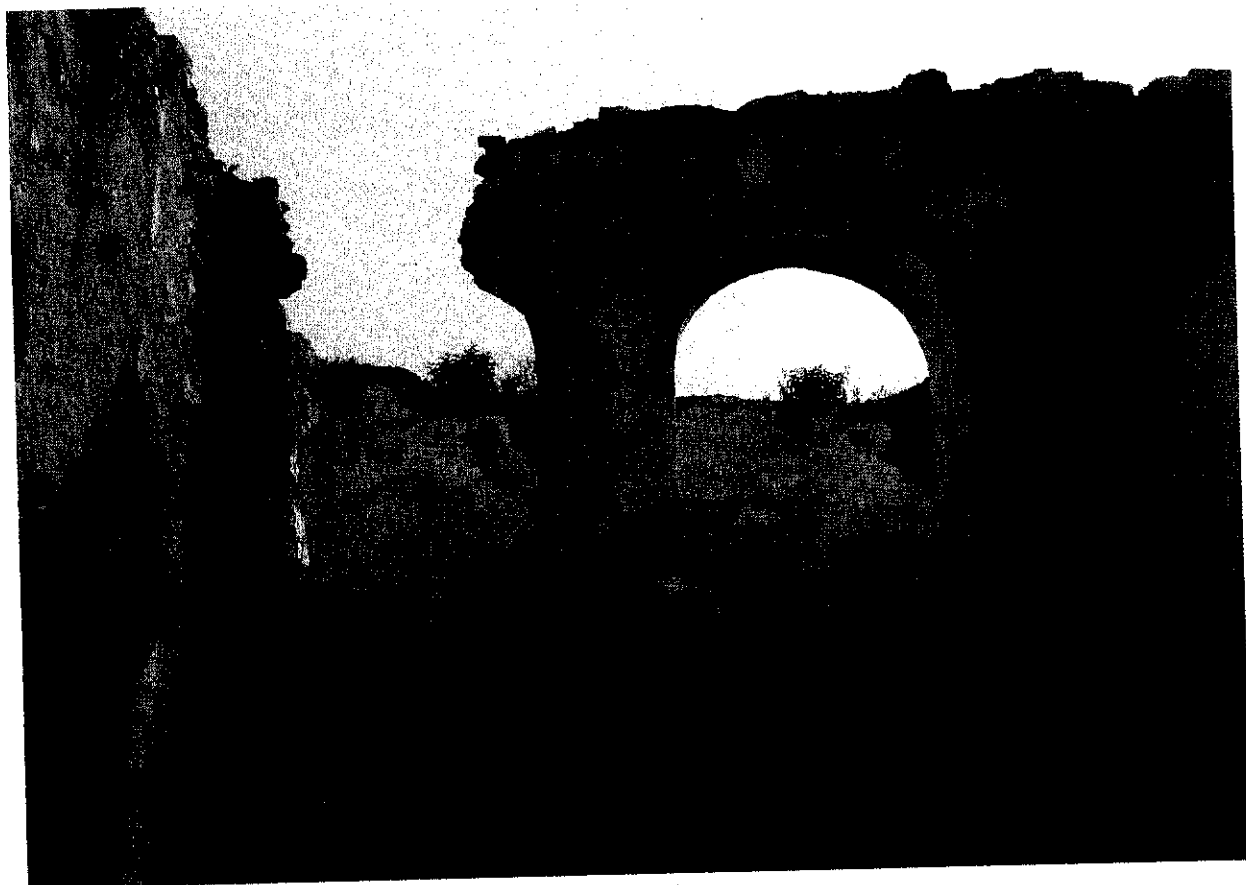
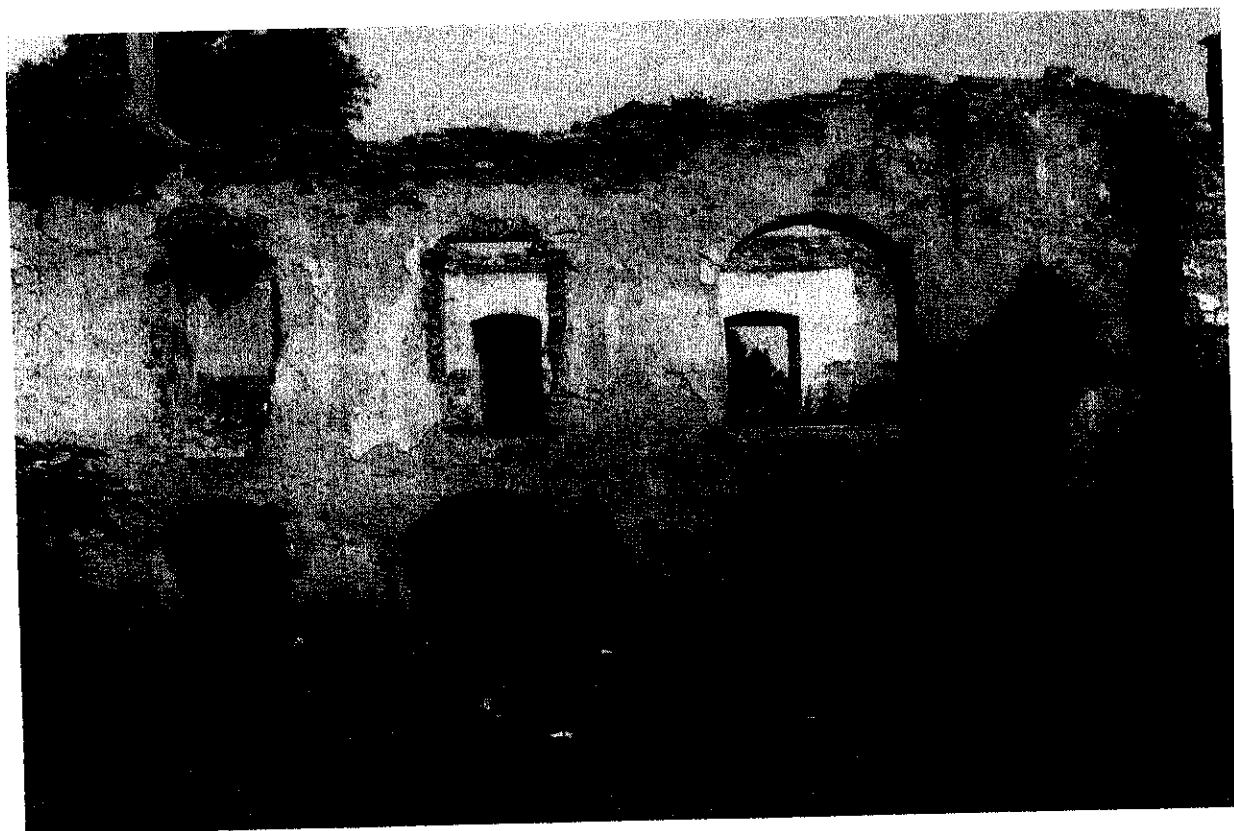
Un monument deosebit de prețios pentru istoria Transilvaniei, parte dintr-un peisaj cultural cu valoare excepțională al Țării Hațegului, este condamnat astfel la dispariție.

Notăm că această curte nobiliară se află în apropierea bisericii cneziale a Căndeștilor (a cărei pictură, una din cele mai vechi atestate în Transilvania, a fost distrusă odată cu restaurarea bisericii) și a castelului „Colț”, lăsat și el pradă distrugerii.

Curtea Căndeștilor, com. Râu de Mori, jud. Hunedoara (2003)

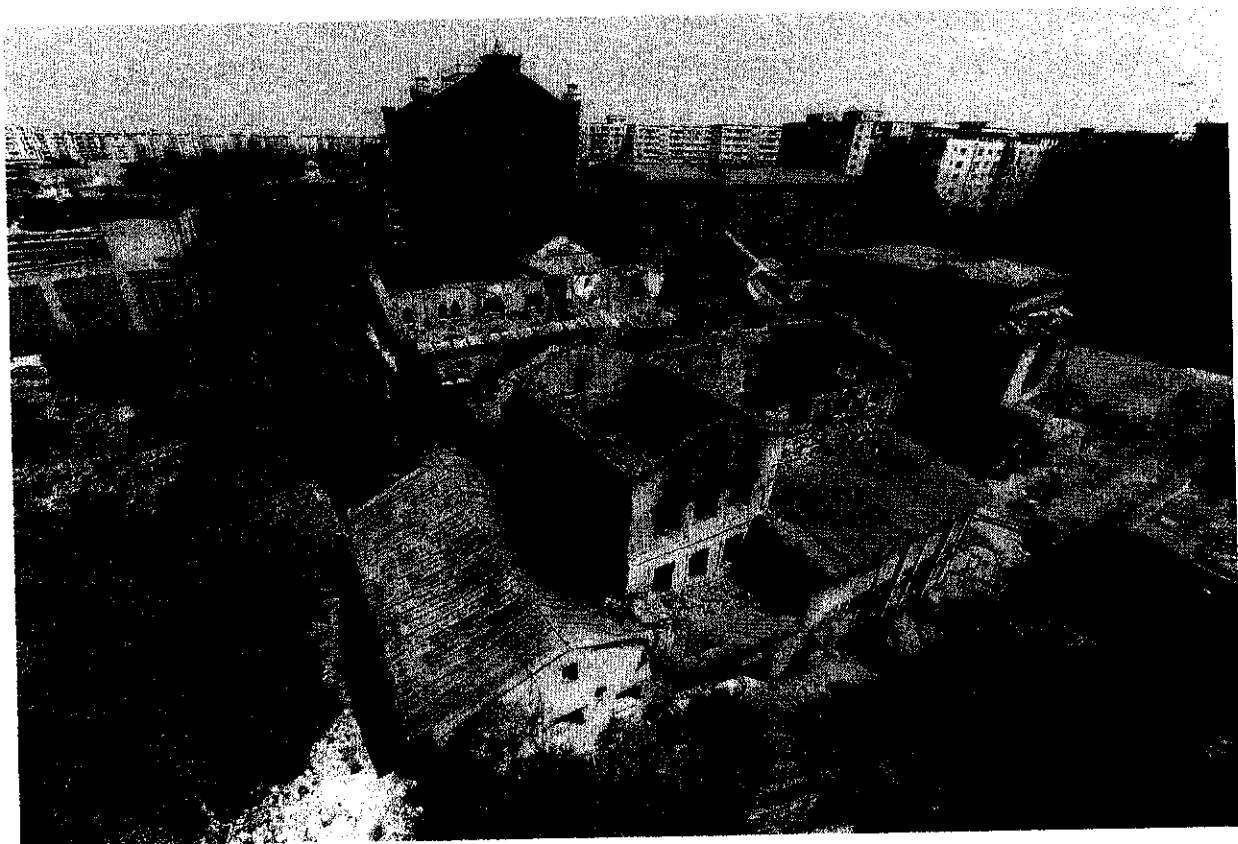
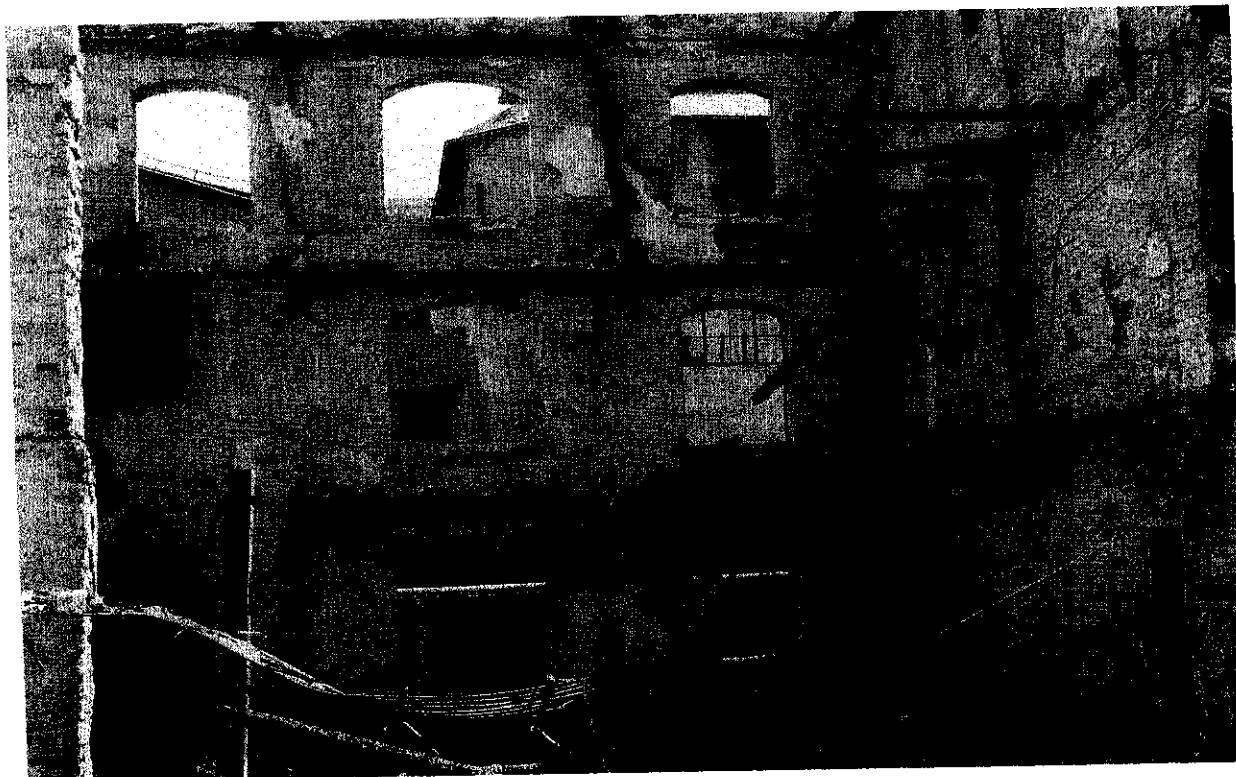
Dacă cele două recente incendii (mai și iunie 2008), care au distrus o parte importantă a clădirilor, au fost provocate, rămâne a fi stabilit prin ancheta care se află în desfășurare. Până atunci, lipsa de preocupare pentru întreținerea și punerea în valoare a monumentului, distrugerile intenționate, flagranta ineficiență a procedurilor administrative de control, ar trebui ferm sancționate.

Moara lui Assan, str. Silozului nr. 25, sector 2, București (16 mai 2008)

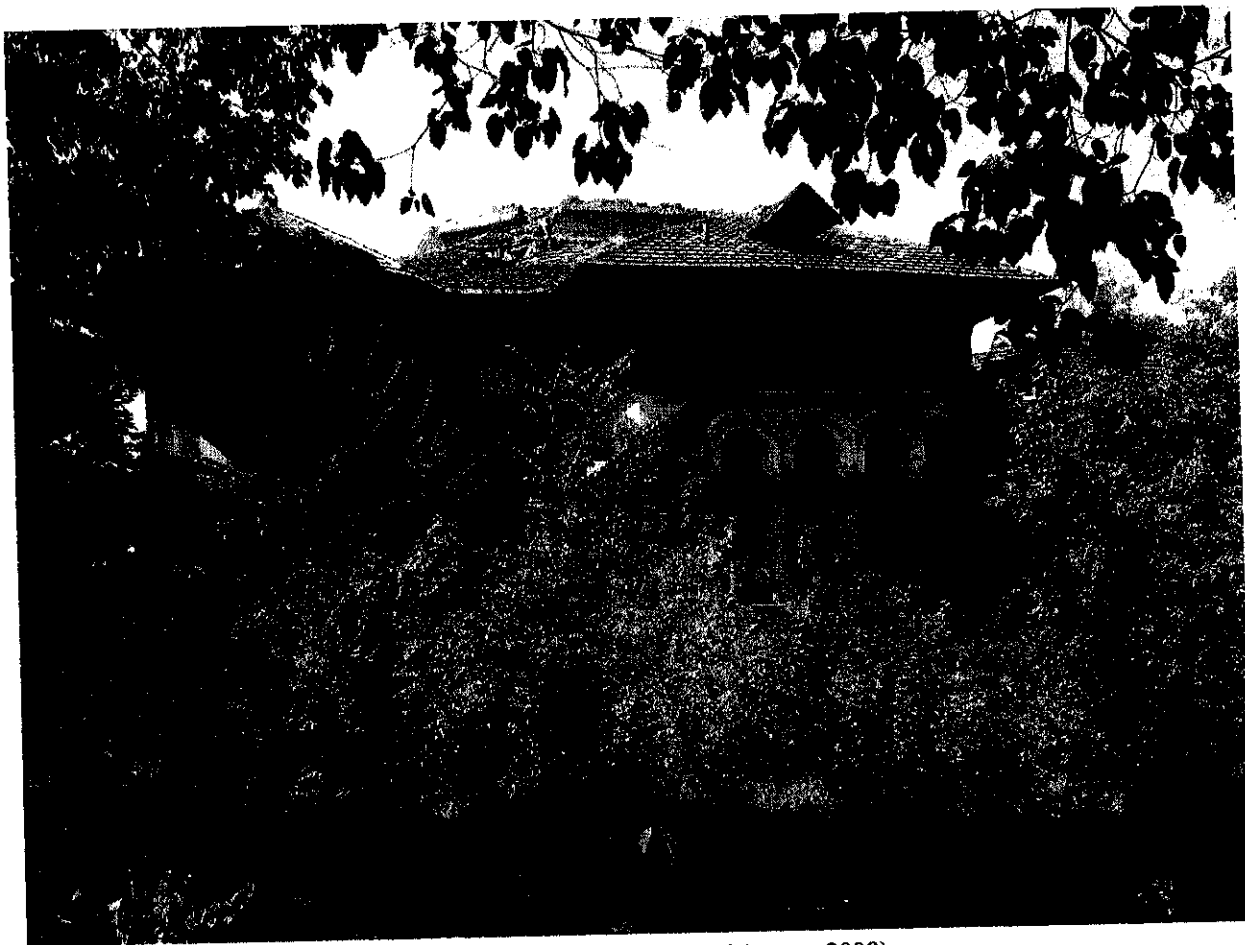
Casa Mirea - Miclescu din șoseaua Kiseleff nr. 37 ilustrează un caz tipic de părăsire și distrugere deliberată a unui monument istoric. Demolarea monumentului nu a fost permisă de Ministerul Culturii și Cultelor în 2001, când noul proprietar dorea ridicarea unui hotel. Din păcate, monumentul a fost lăsat în paragină, ajungând într-o stare de degradare care îl pune în pericol.

Ministerul Culturii și Cultelor a solicitat Consiliului General al Municipiului București, în repetate rânduri, declanșarea procedurii de expropriere pentru cauză de utilitate publică, fără să obțină însă nici un rezultat.

Casa Mirea - Miclescu din Șos. Kiseleff nr. 37, sector 1, București (august 2008)

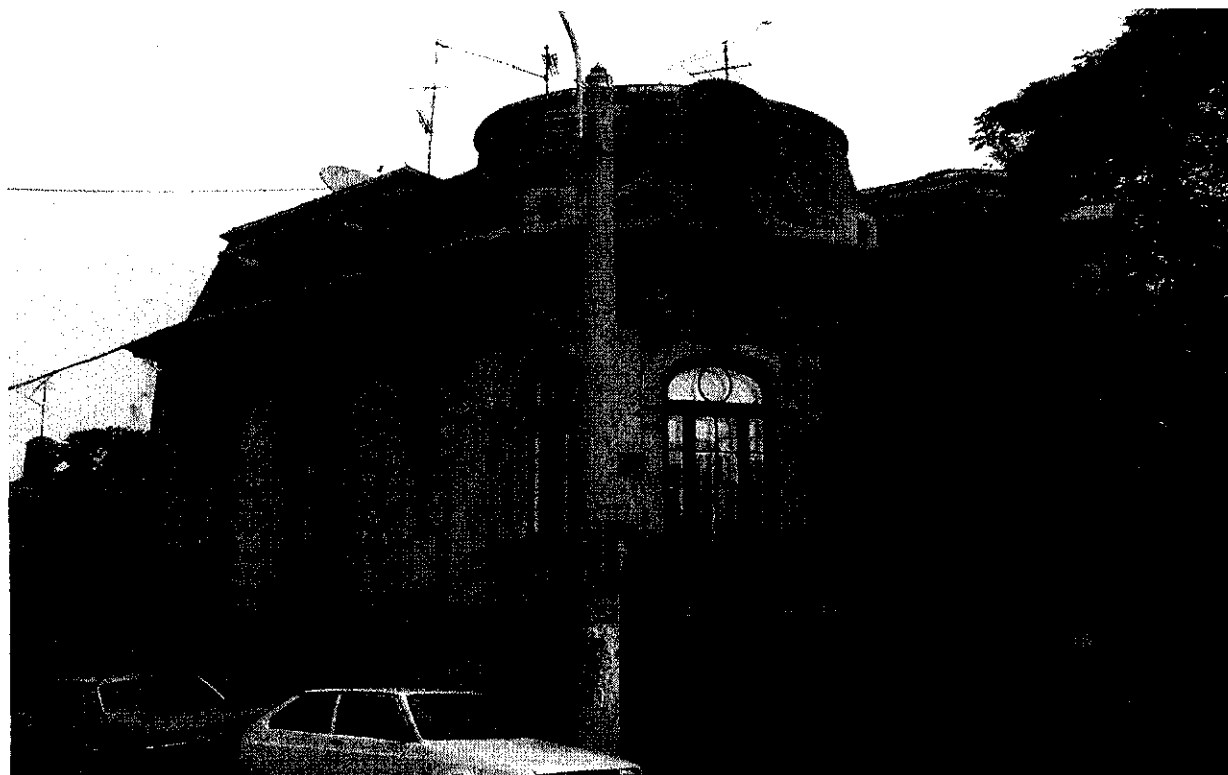
Acoperișul a fost incendiat la începutul anului 2007, ulterior clădirea fiind inundată, degradată sistematic și continuu până la starea de ruină de astăzi. Semnul „Pericol de prăbușire” afișat pe fațada clădirii încă din luna martie 2007 – fără ca la vremea respectivă să existe un astfel de pericol –, a anunțat cu claritate destinul de desființare a acestei elegante clădiri.

În aceste condiții, devastarea imobilului continuă fără ca autoritățile să intervină pentru salvarea sa.

Imobilul din str. Visarion nr. 8, sector 1, București (octombrie 2001)

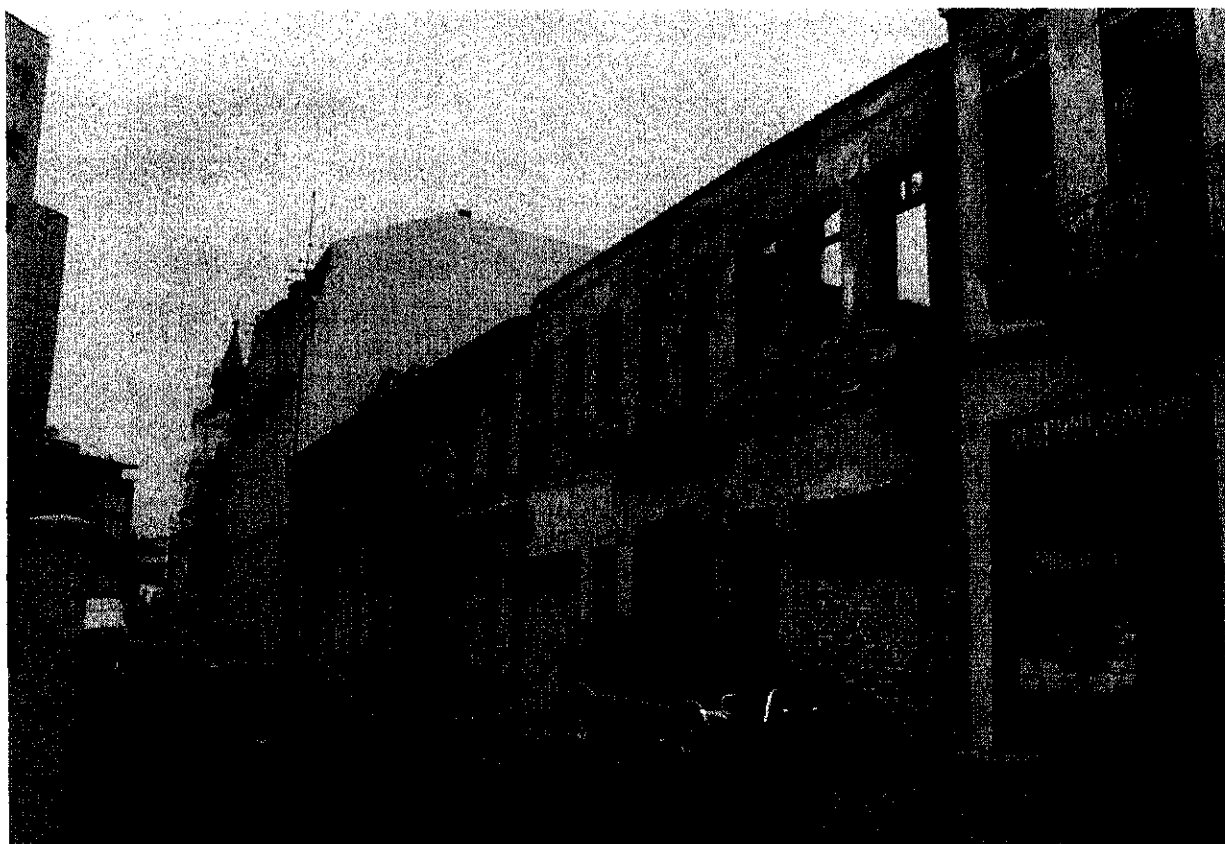
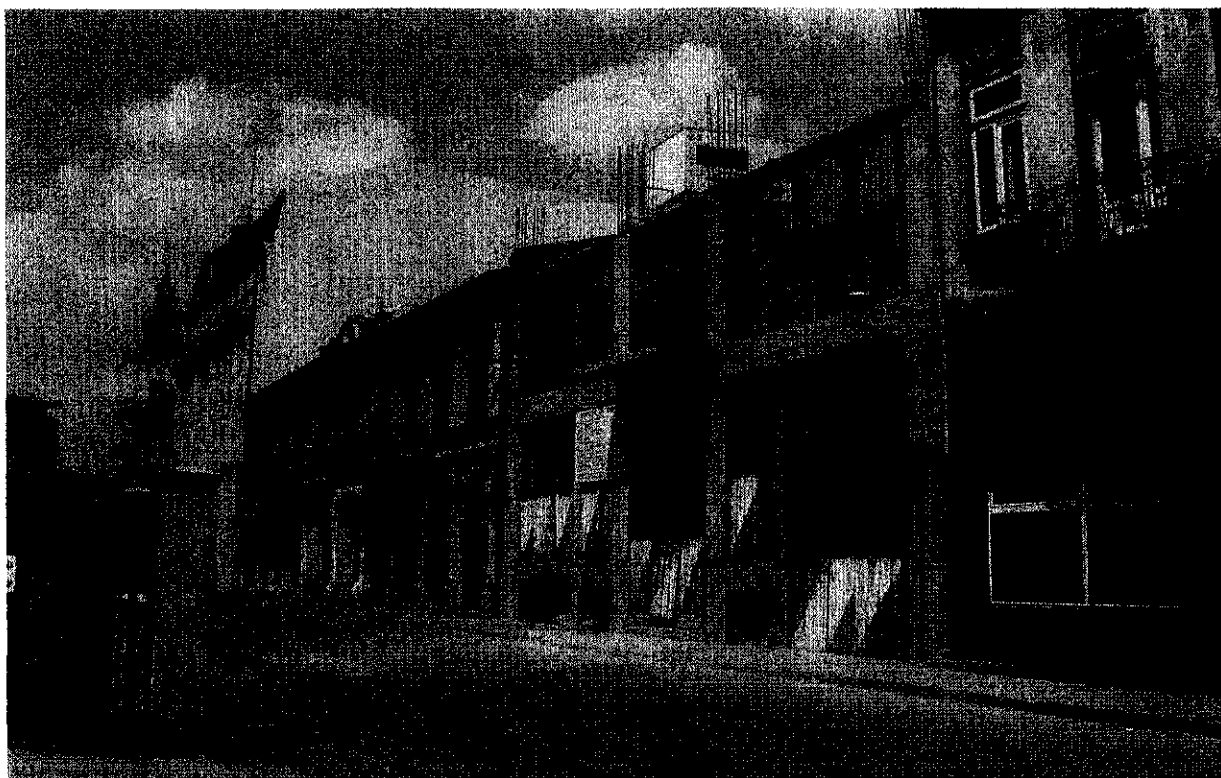
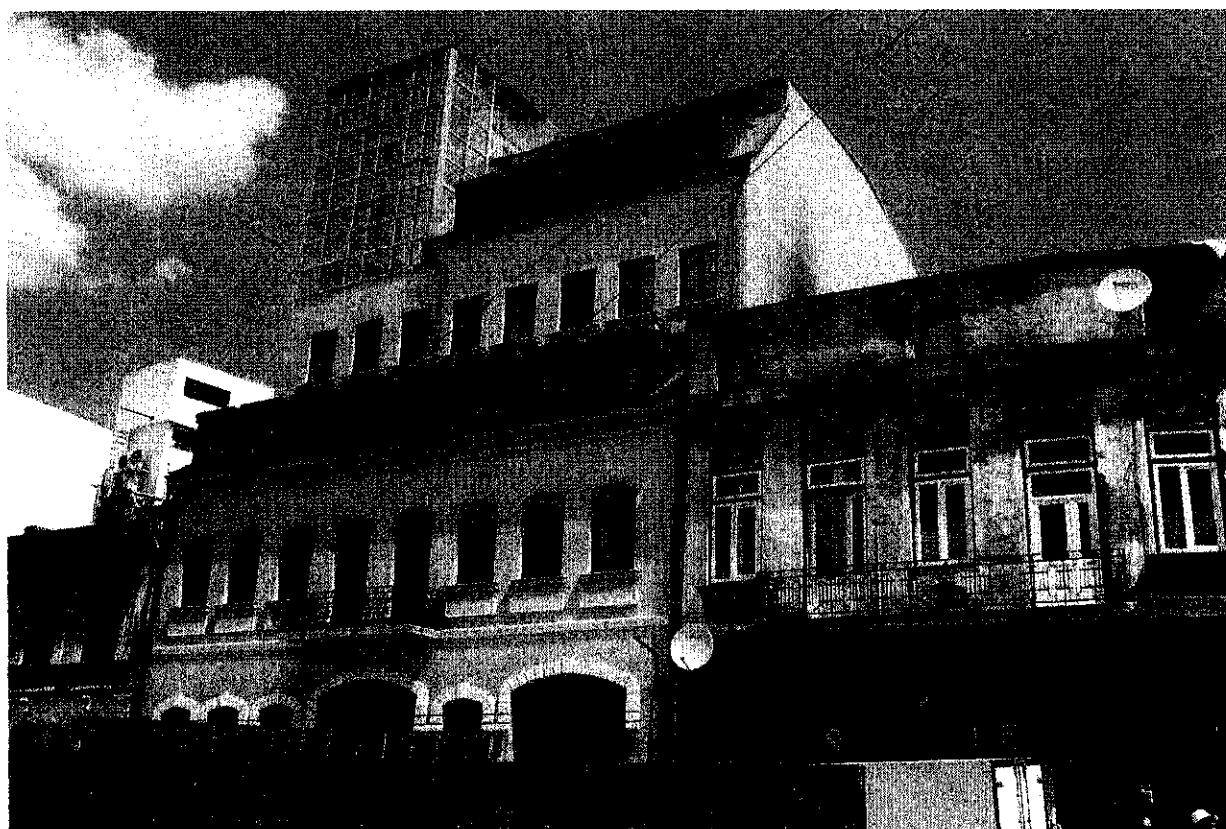
În anul 2001, imobilul a fost abandonat, acoperișul și planșeele au fost demolate. Clădirea, din care nu se mai păstra decât – grav alterată – fațada, a ajuns într-o stare avansată de degradare. După trei ani, fațada a fost și ea demolată și înlocuită cu o structură din beton complet nouă, din vechea construcție nemaipăstrându-se practic nimic.

Rezultatul unei astfel de intervenții poate fi ușor observat astăzi: distrugerea completă a substanței istorice și înlocuirea ei cu o construcție supradimensionată, cu un volum agresiv și o fațadă pastişă, care încearcă să o amintească pe cea originală.

Imobilul din str. Bărăției nr. 35, sector 3, București (octombrie 2001)

Imobilul din str. Bărăției nr. 35, sector 3, București (martie 2004)

Imobilul din str. Bărăției nr. 35, sector 3, București (iulie 2008)

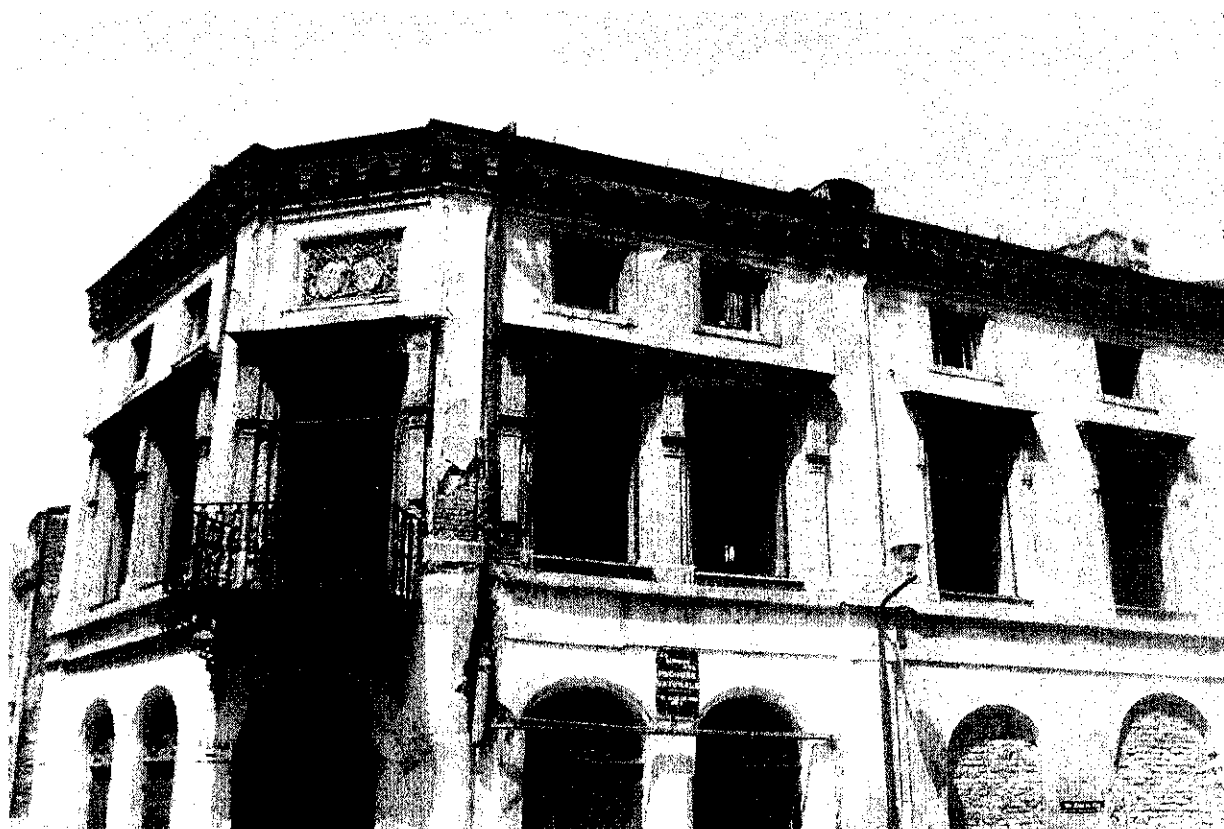
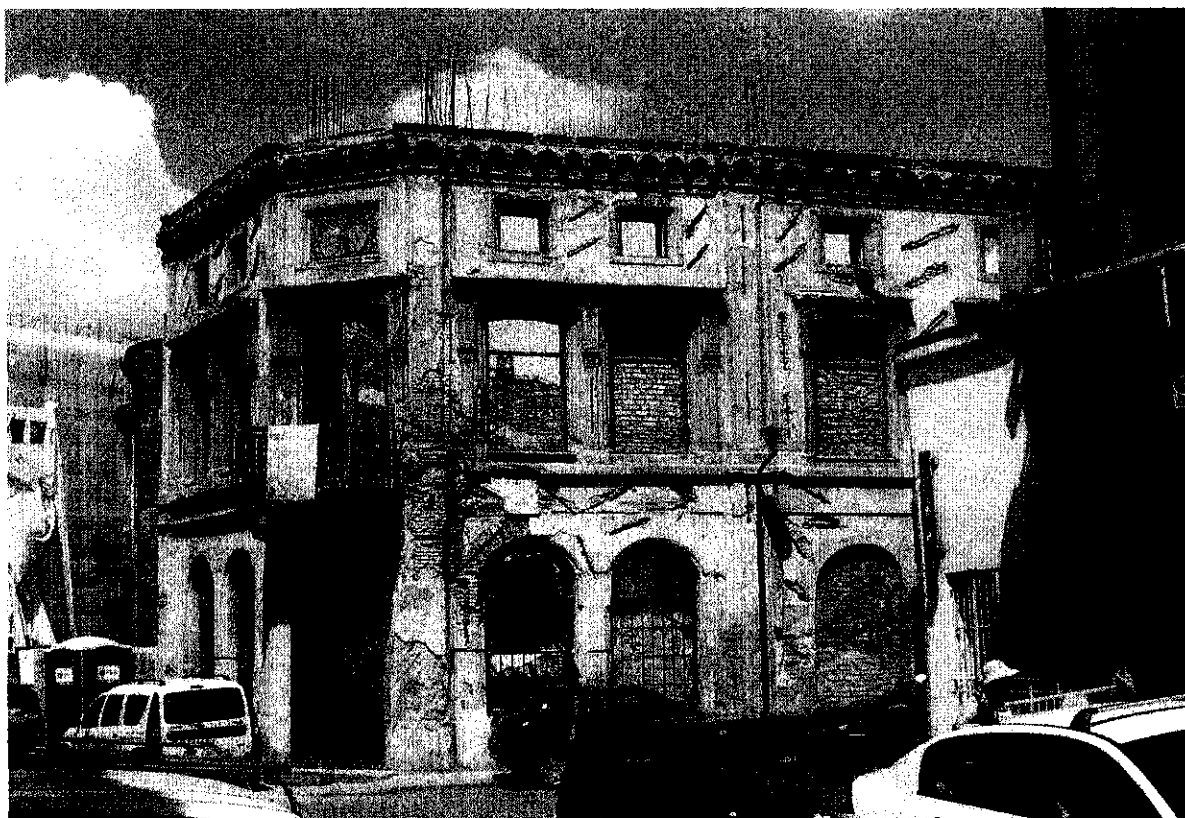
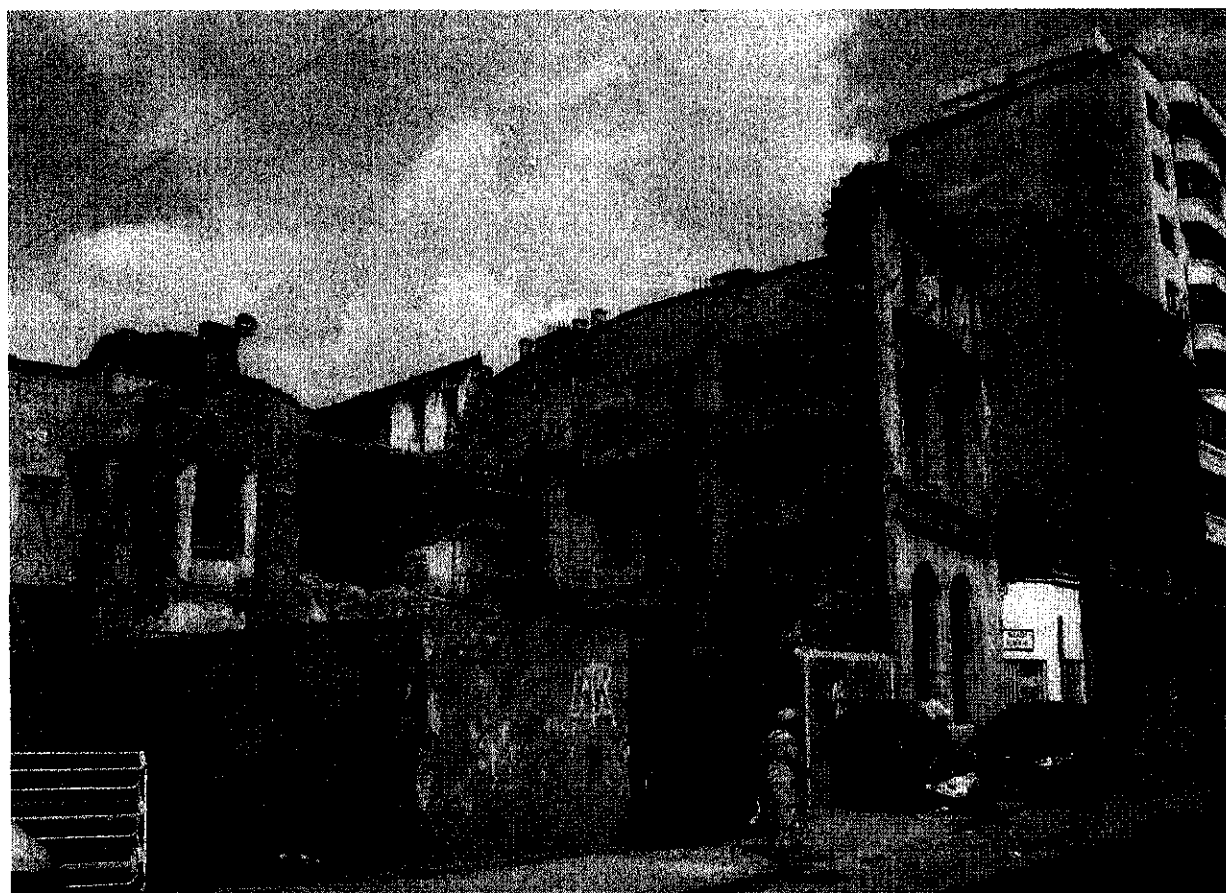
În anul 2004, deși se afla într-o stare avansată de degradare, clădirea era întreagă și recuperabilă. În decurs de patru ani, din imobil nu a mai rămas decât fațada dinspre stradă, supusă, după cum arată autorizația de construcție eliberată de Primăria sectorului 3, unei operațiuni de consolidare.

Vederea din spate, cu terenul liber de construcții, indică însă clar intenția realizării unei construcții noi, parazitând ceea ce a rămas din vechiul imobil și având aceeași calitate arhitecturală ca și cea a intervenției de pe str. Bărăției 35.

Imobilul din str. Baia de Fier nr. 3, sector 3, București ( martie 2004)

Imobilul din str. Baia de Fier nr. 3, sector 3, București (iulie 2008)

Imobilul din str. Baia de Fier nr. 3, sector 3, București, văzut de pe str. Bărăției ( iulie 2008)

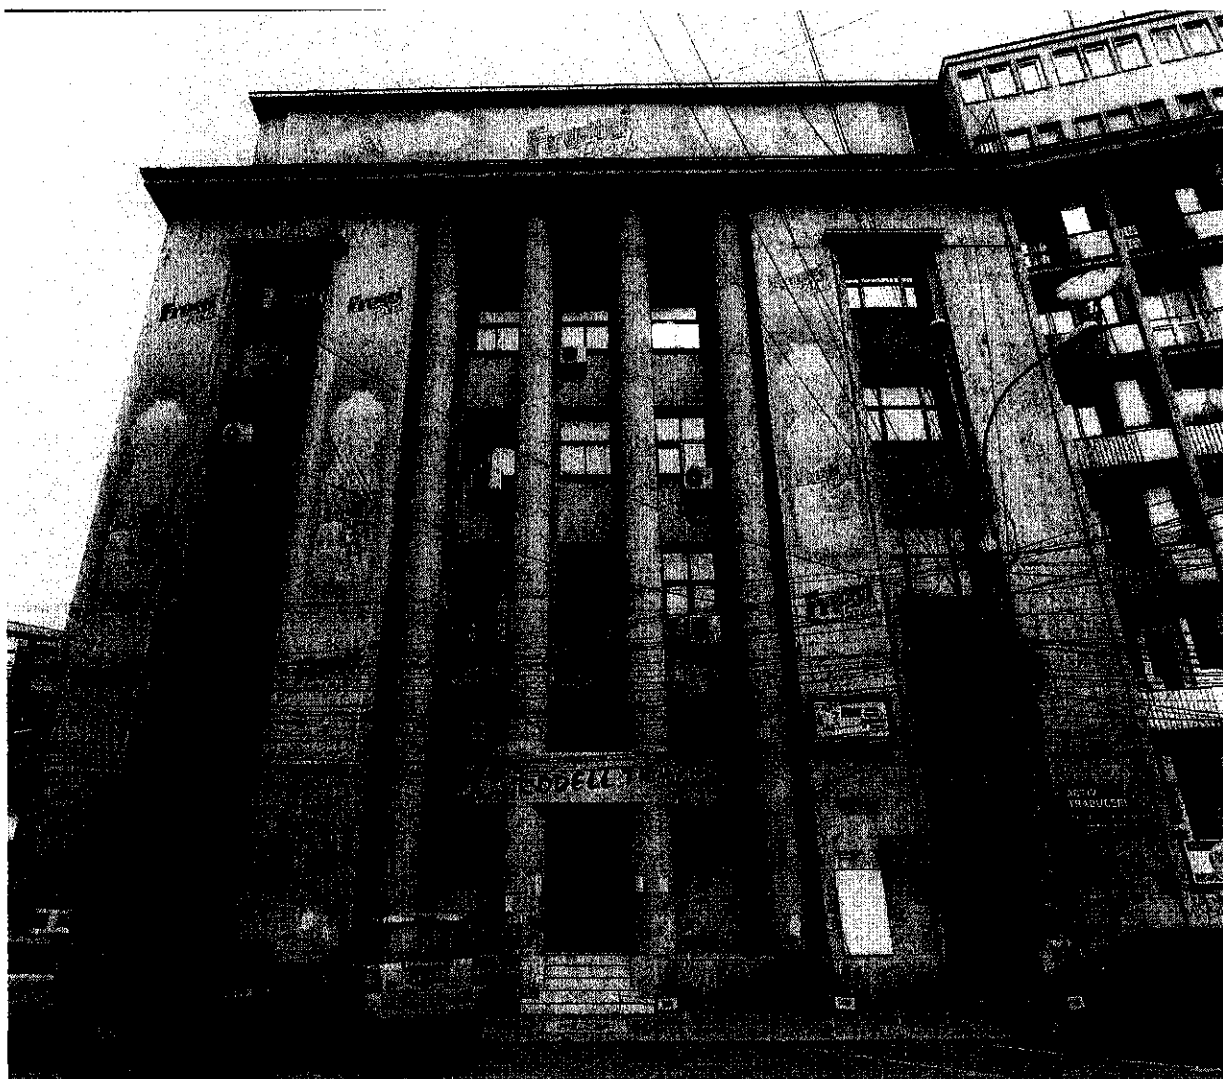
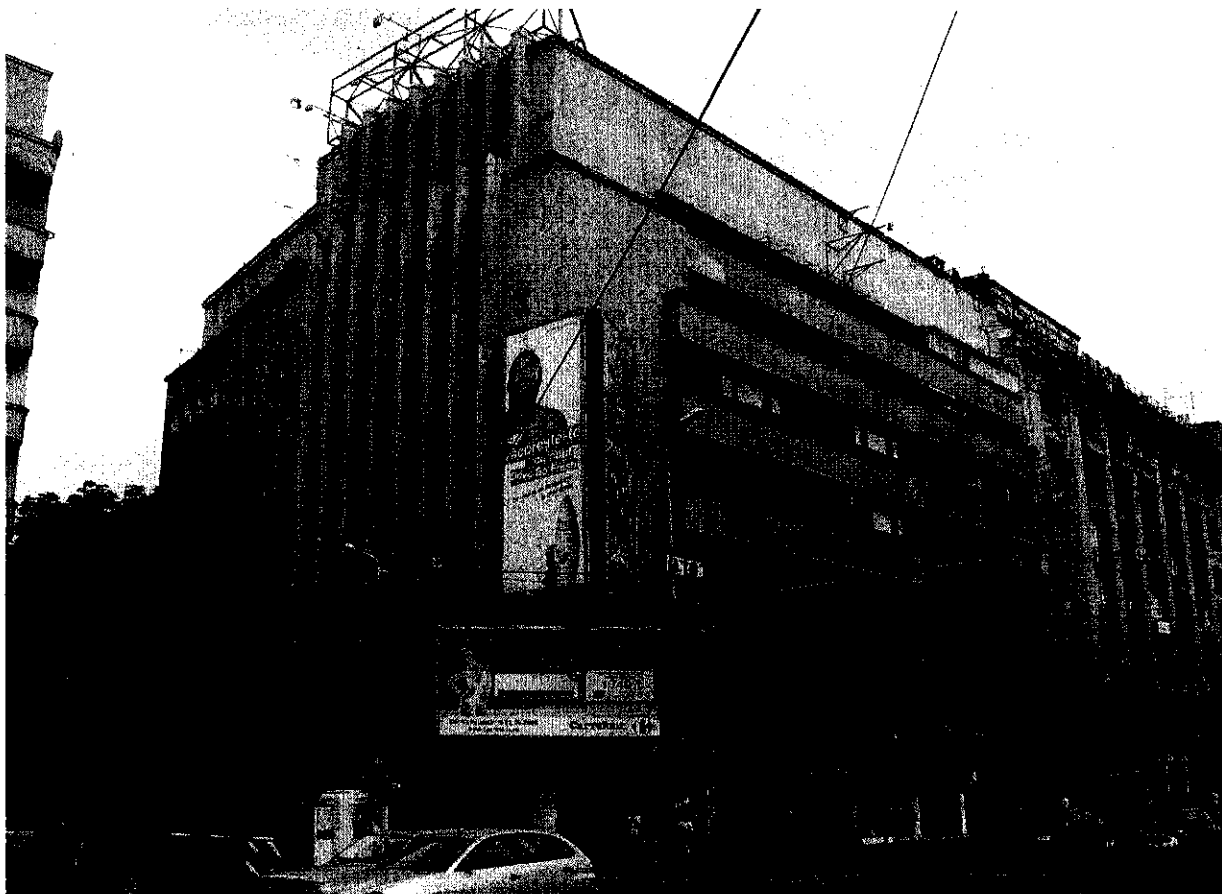
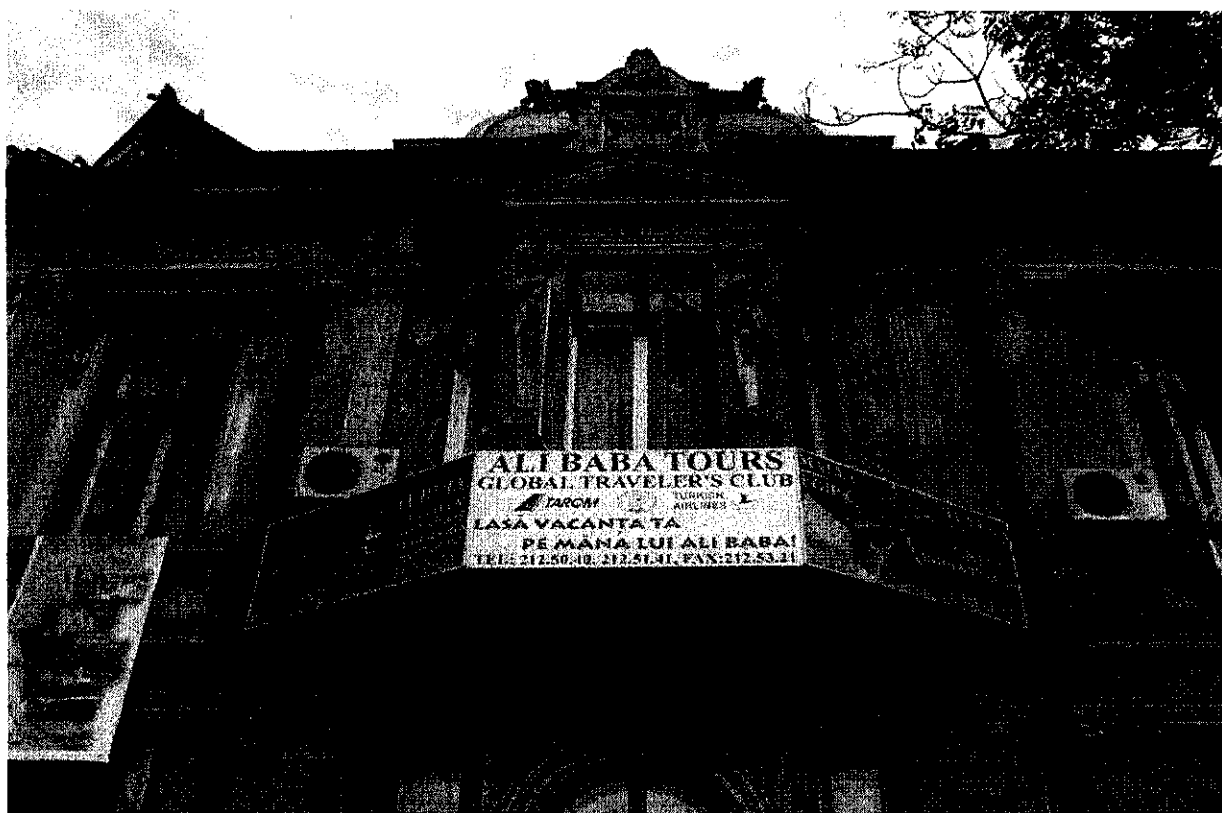
Acesta este un tratament barbar, care nu numai că ascunde și urăște fațadele clădirilor, dar le și degradează, distrugând prin elementele metalice de prindere finisajele exterioare, de multe ori de o calitate greu de egalat astăzi.

Imobilul „CUGIR” (arh. C. Mosinschi, ing. E. Prager) din str. G. Enescu nr. 27, sector 1, București (iulie 2008)

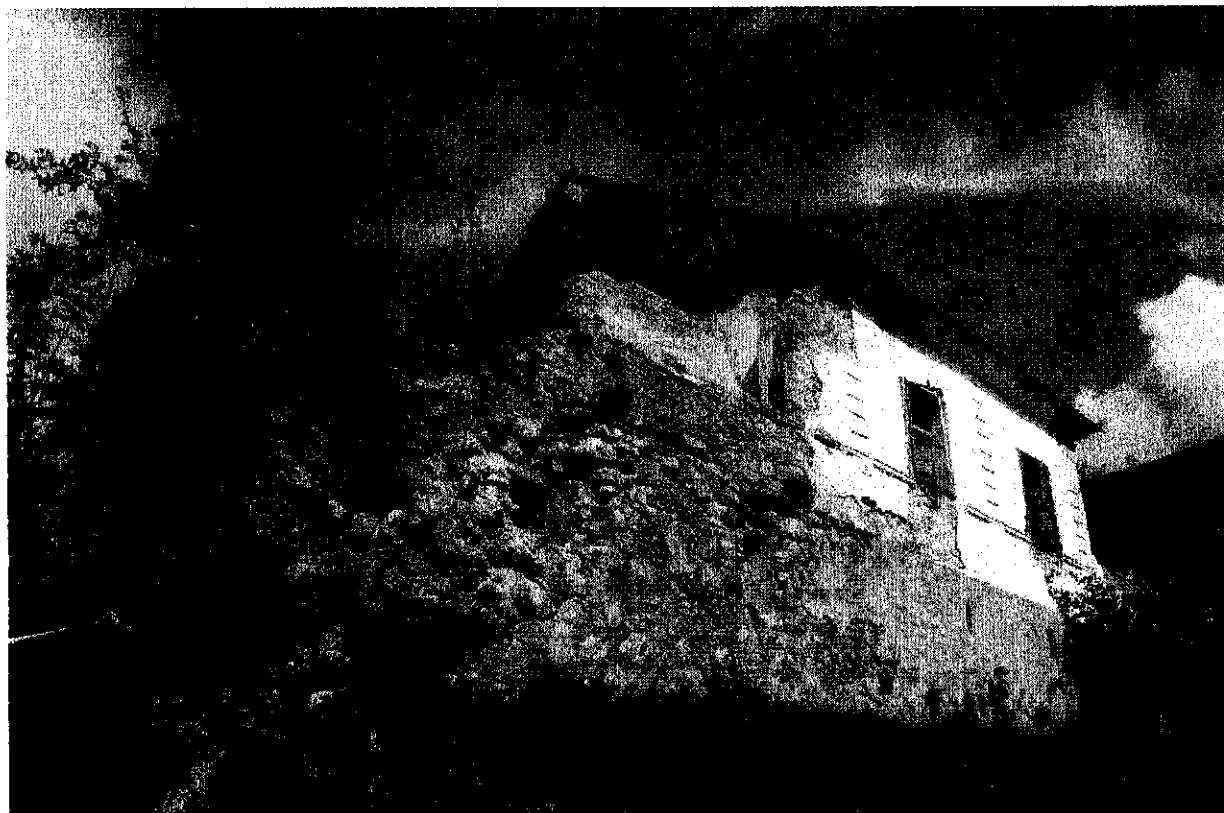
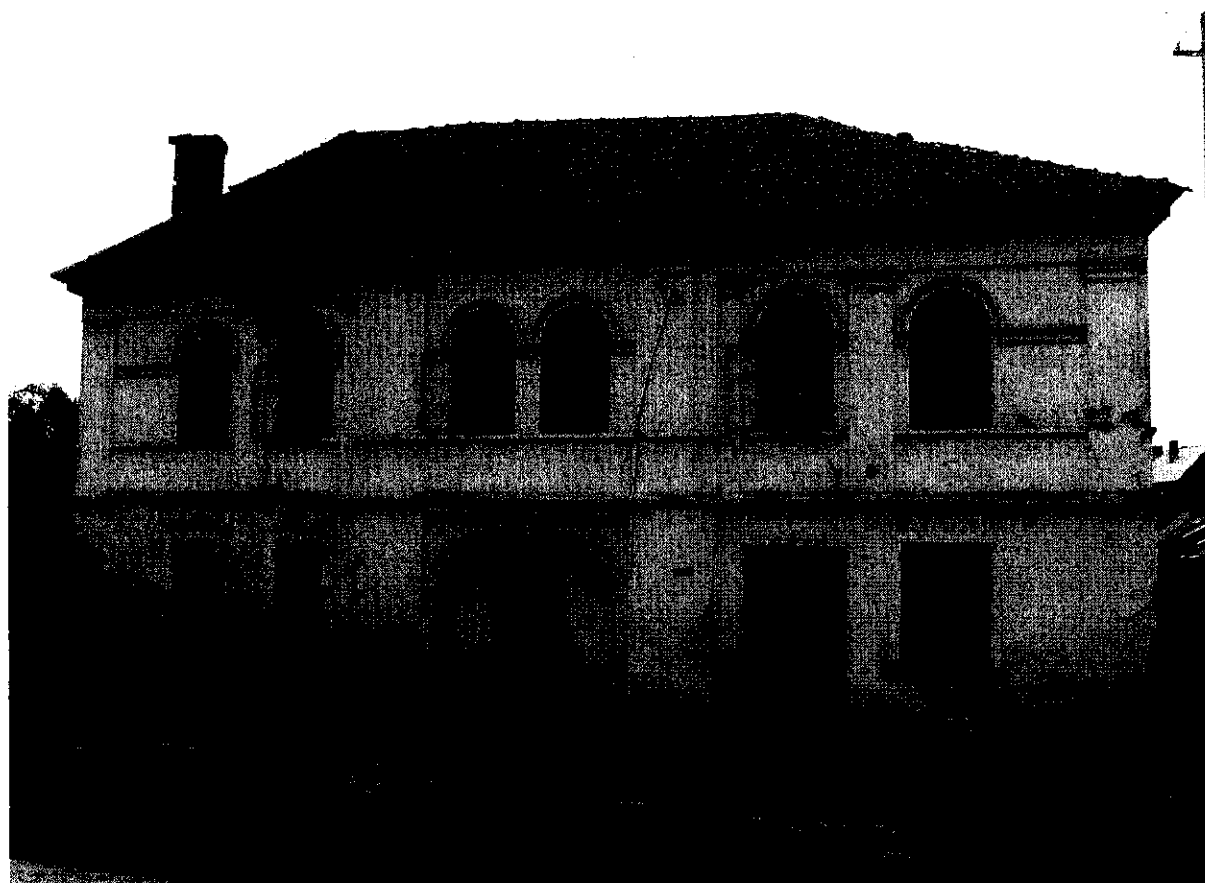
Un caz special îl reprezintă abandonarea și distrugerea intenționată a imobilelor din Roșia Montană, unde, în ultimii ani, au dispărut peste 100 case, exemple de arhitectură rurală de certă valoare.

Imobil clasat din centrul monument istoric (casa nr. 449), Roșia Montană, jud. Alba

Imobil din centrul monument istoric (casa nr. 551), Roșia Montană, jud. Alba

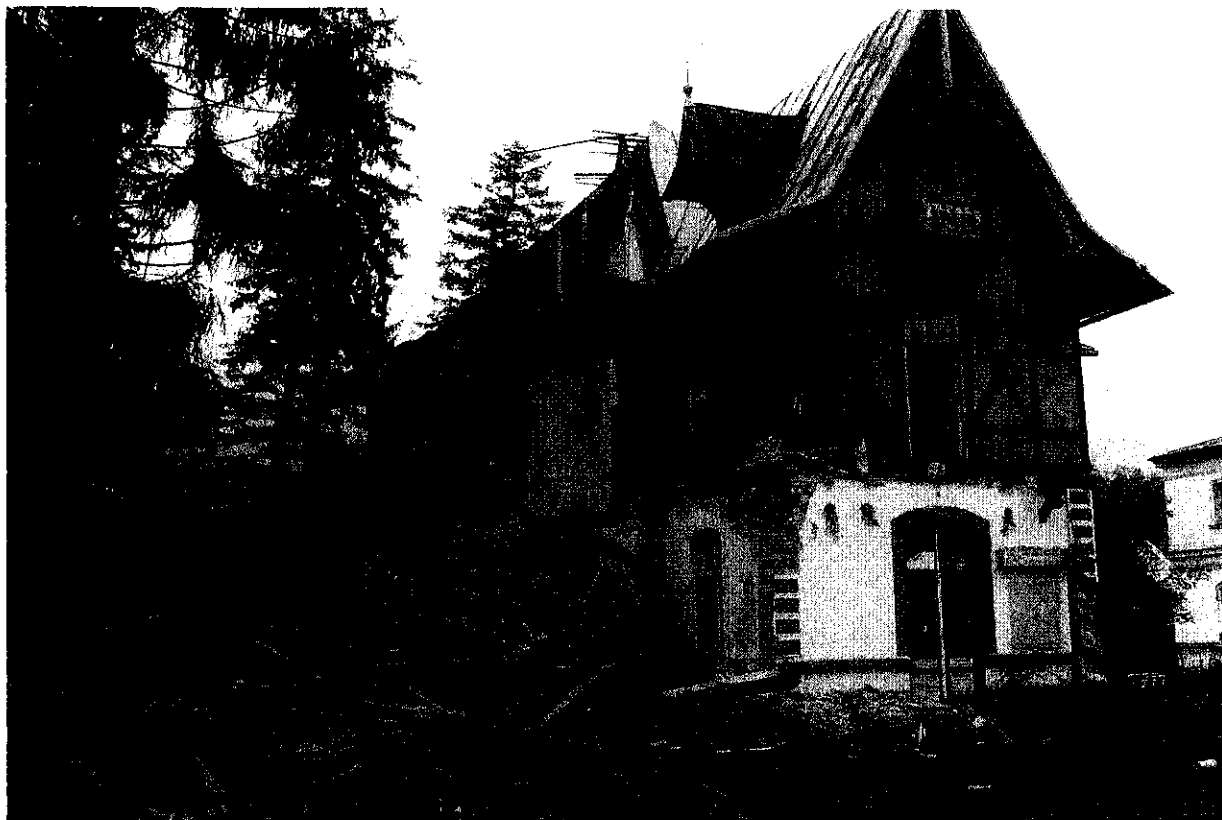
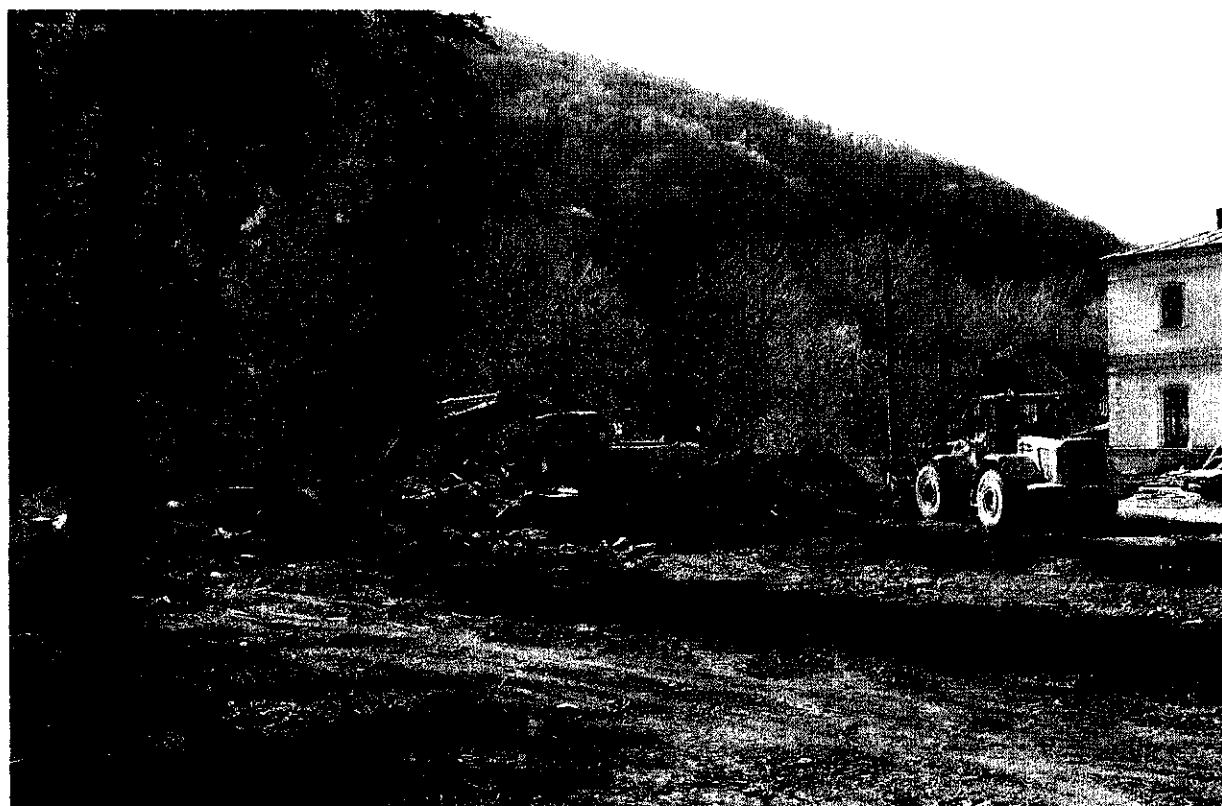
Demolarea unui imobil în zona istorică, Sinaia (septembrie 2007, foto: arh. Dan Manea)

Același amplasament, după demolare (aprilie 2008, foto: arh. Dan Manea)
