**Comisia prezidențială pentru patrimoniul construit,  
siturile istorice și naturale**

**Patrimoniul construit și natural al României în pericol**

**Măsuri prioritare de protecție  
O ilustrare a stării de fapt**

**Palatul Cotroceni, 16 septembrie 2008**

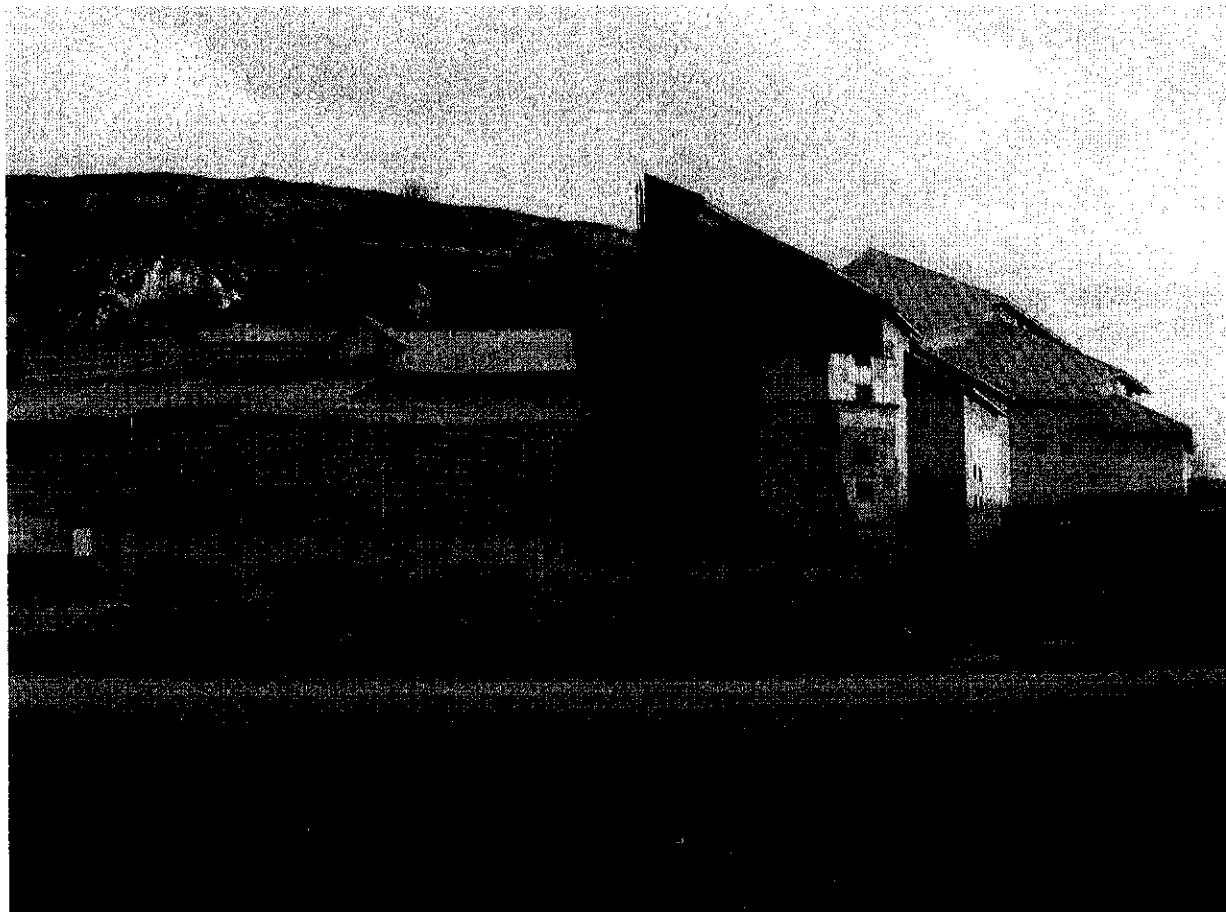
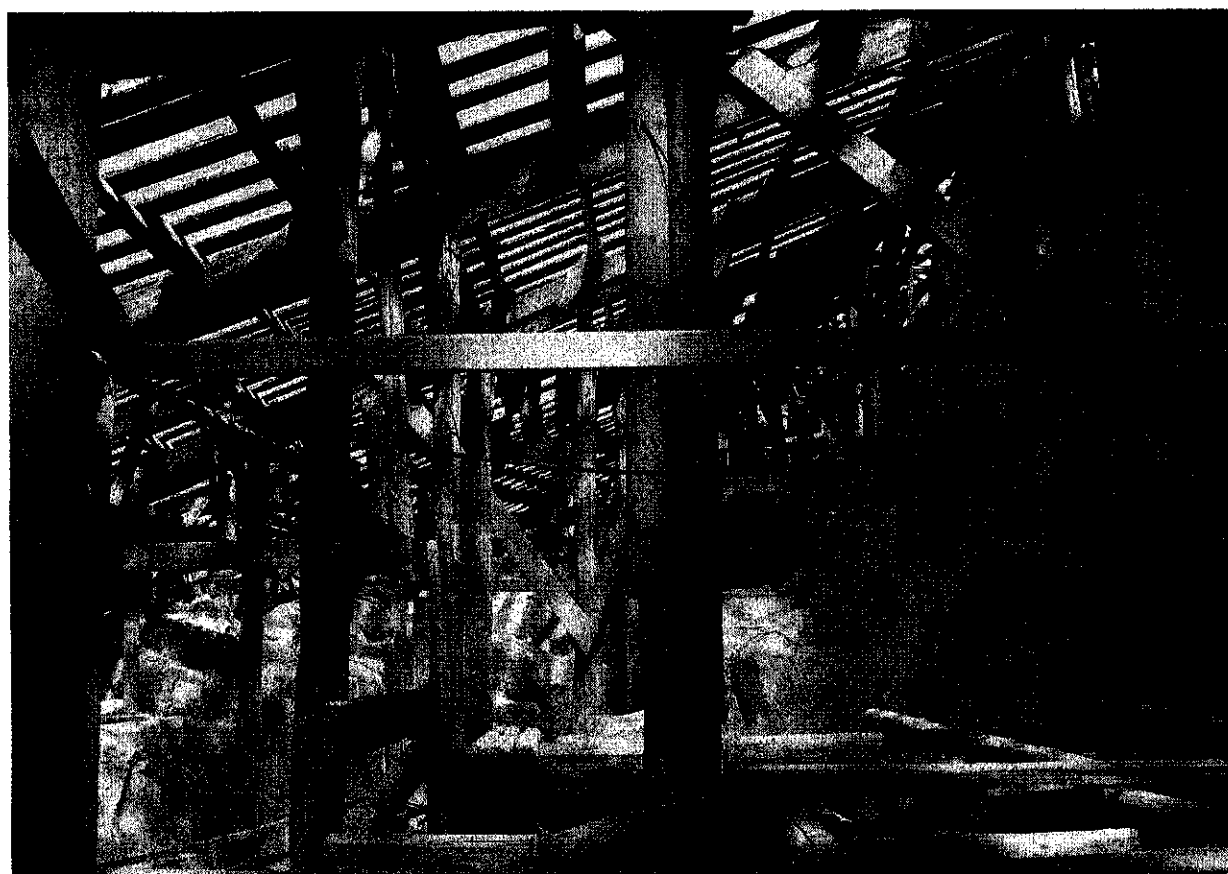
Abandonat, odată cu desființarea în 1977 a Direcției Monumentelor Istorice, șantierul de consolidare, protecție și punere în valoare a ansamblului monastic nu a fost reluat decât la sfârșitul anilor '90 și doar pentru realizarea unor acoperiri de protecție ce s-au dovedit a fi improprii. Pe lângă degradările structurale, sunt amenințate cu dispariția, din cauza temperaturilor extreme și a umidității ridicate, valoroasele inscripții și grafite ale acestui ansamblu de arhitectură medievală unic.

Autoritățile locale au amenajat în imediata vecinătate a ansamblului o groapă de gunoi de mari dimensiuni, către care utilaje de tonaj greu transportă zilnic deșeuri și resturi menajere, provocând vibrații și alterând grav cadrul ambient al monumentului.

Monumentul rupestru de la Basarabi, jud. Constanța, interior

Monumentul rupestru de la Basarabi, acoperire de protecție improvizată, exterior

Monumentul rupestru de la Basarabi, acoperire de protecție improvizată, interior
